Anlage 4 – Beispielhafte Darstellung der charakteristischen Ortsmerkmale mittels historischer und aktueller Fotos

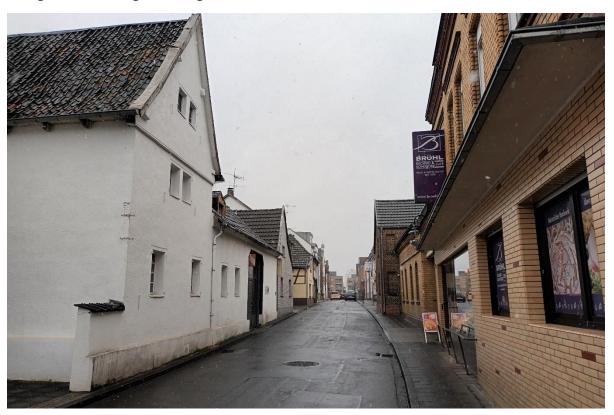
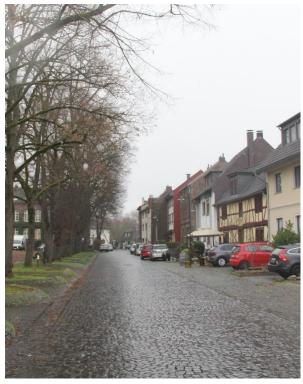
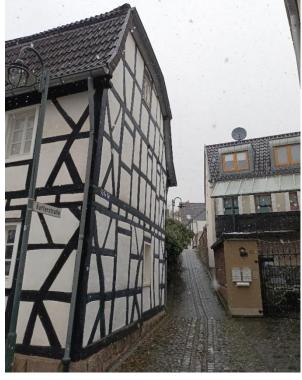
Abb. 1: Hierarchie der historischen Wegeführung: Hauptdurchgangsstraße (Larstraße, oben), Nebenstraßen (Marktplatz, unten links) und schmale Gassen (Kofferstraße, unten rechts)

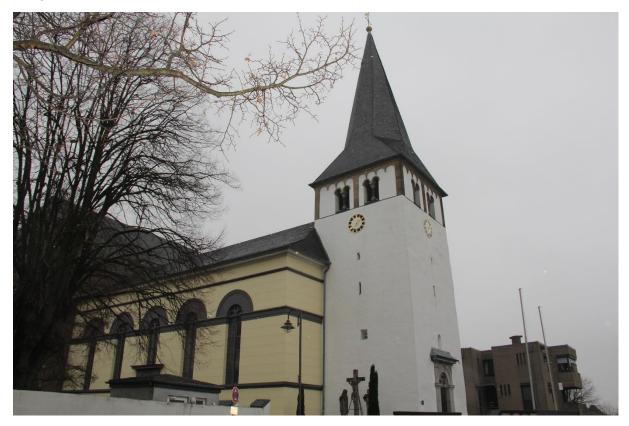
Abb. 4: Denkmalwerte Bausubstanz, Solitärbau (Pfarrkirche St. Johannes)

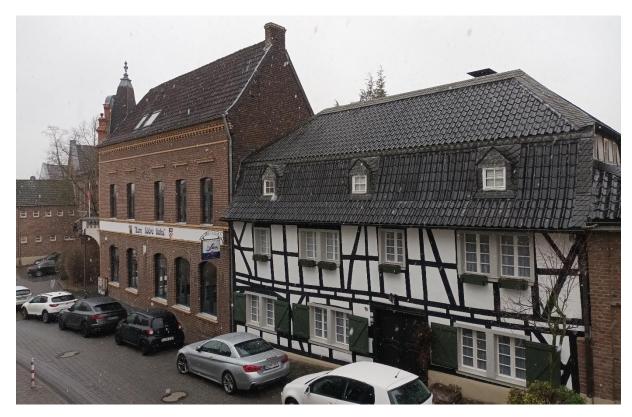
Abb. 5: Denkmalwerte Bausubstanz, backsteinsichtiges Wohn- und Gasthaus "Zum Lööre Oohs" (links) und Fachwerkwohnhaus Meindorfer Straße 10 (rechts)

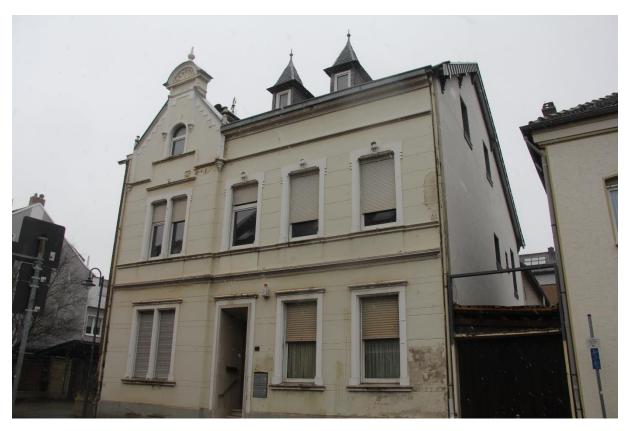
Abb. 6: Erhaltenswerte Bausubstanz mit Risalit und kleinproportionierten Dachaufbauten (Wohnhaus Larstr. 142)
Quelle: Planungsgruppe MWM 2023

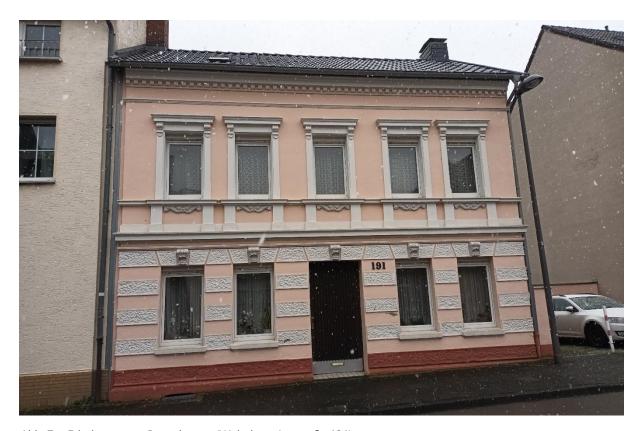
Abb. 7: Erhaltenswerte Bausubstanz (Wohnhaus Larstraße 191)

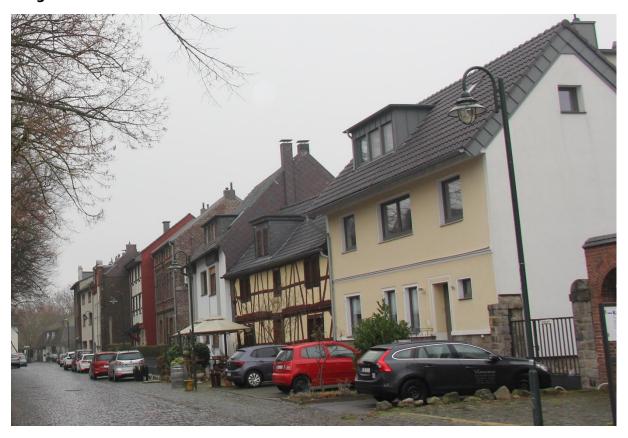
Abb. 8: Traufständige Satteldächer im Bereich des Marktplatzes

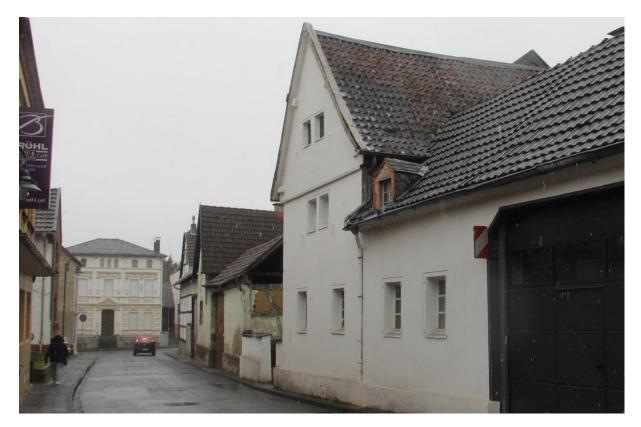
Abb. 9: Giebelständige Satteldächer (Larstraße) mit dunkelgrauen Ziegeln und kleinproportioniertem Dachaufbau Quelle: Planungsgruppe MWM 2023

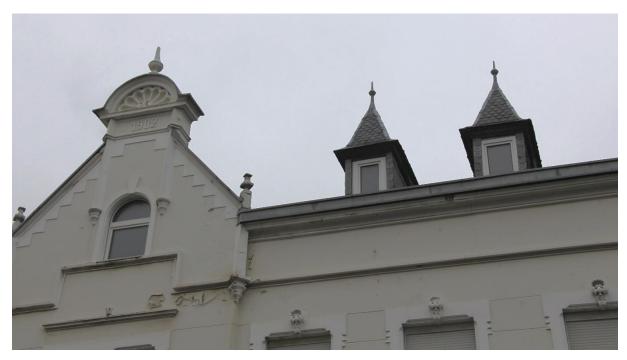
Abb. 10: Kleinproportionierte Dachaufbauten (Wohnhaus Larstraße 142)

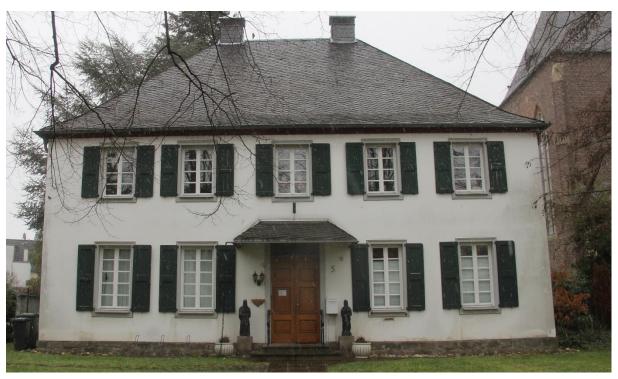
Abb. 11: Weißgefasste, hochformatige und durch Flügel geteilte Fenster, kleinteilige Gliederung mit Sprossen (Pfarrhaus, Meindorfer Straße 5)

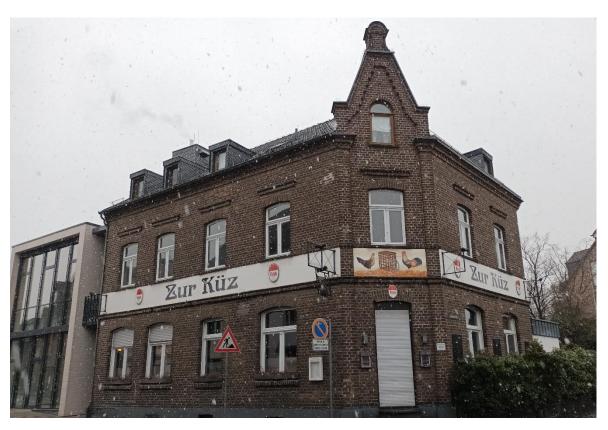
Abb. 12: Weißgefasste, hochformatige und durch Flügel geteilte Fenster, großformatige Gliederung mit Oberlicht (Gasthaus "Zur Küz", Larstraße 168)

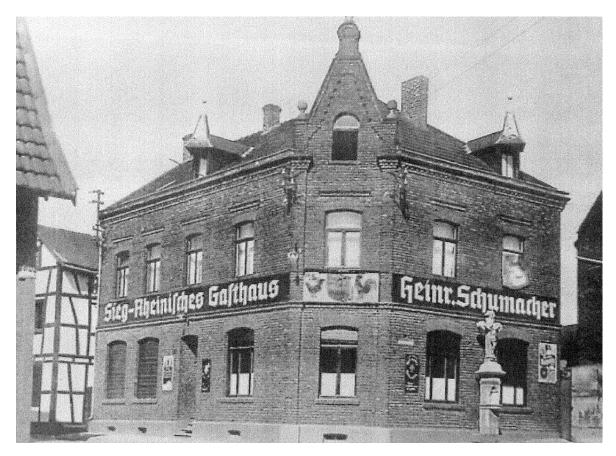
Abb. 13: Historische Aufnahme des Gasthauses "Zur Küz" (damals Sieg-Rheinisches Gasthaus), vor 1965 Quelle: Stadt Troisdorf
